Korrosionsschäden im Sockelbereich vor der Restaurierung 2018, Pavillon Le Corbusier

Pavillon  
Le Corbusier  
eGuide

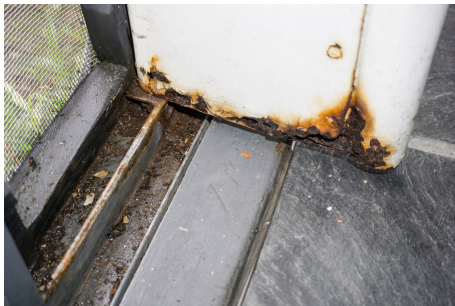
- 1 Stahlskelett mit Rostunterwanderungen und spröden Gummidichtungen der Fenster vor der Restaurierung 2018, Pavillon Le Corbusier. Abbildung: Silvio Schmed und Arthur Rüegg.
- 2 Lüftungsflügel mit Rostfrass vor der Restaurierung 2018, Pavillon Le Corbusier. Abbildung: Silvio Schmed und Arthur Rüegg.

Nach dem Auslaufen des Baurechtsvertrags fiel der Pavillon 2014 an die Stadt Zürich zurück. Eine Machbarkeitsstudie im Jahr 2015 von Silvio Schmed und Arthur Rüegg zeigte drei grosse Problemfelder auf. Erstens war die Gebäudehülle nicht mehr dicht, betroffen waren sowohl der Beton des Untergeschosses und die Rampe als auch die Neopren-Dichtungen der Glasfassade. Der Rostfrass zeigte sich in Form von Löchern in den Blechen. Die Anstriche der Stahlschirme wiesen eine 250-fach zu hohe toxische Belastung auf. Zweitens war die Infrastruktur defekt. Infolge von Korrosion funktionierte die Bodenheizung seit 1982 nicht mehr, das Klima im Untergeschoss verbot die Ausstellung von Originalen. Auch die Elektrozentrale befand sich in einem desolaten Zustand. Drittens entsprach der Pavillon nicht mehr den anerkannten Regeln der Baukunst. Da noch die Baubewilligung von 1965 Gültigkeit hatte, konnte sich die aufwendige Restaurierung auf die ersten beiden Problemfelder beschränken. Das Holzmobiliar und die Baumtische wurden nachgebaut, der Marmortisch durch ein Cassina-Modell ersetzt. 2019 wurde der Pavillon wiedereröffnet.
