Domages causés par la corrosion dans le socle avant la restauration en 2018, Pavillon Le Corbusier

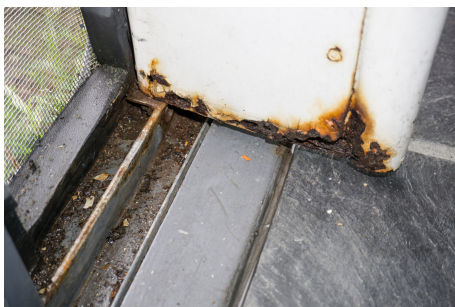
- 1 Stahlskelett mit Rostunterwanderungen und spröden Gummidichtungen der Fenster vor der Restaurierung 2018, Pavillon Le Corbusier. Abbildung: Silvio Schmed und Arthur Rüegg.
- 2 Lüftungsfügel mit Rostfrass vor der Restaurierung 2018, Pavillon Le Corbusier. Abbildung: Silvio Schmed und Arthur Rüegg.

À l'expiration du contrat de droit de superficie en 2014, le Pavillon est revenu à la ville de Zurich. Une étude de faisabilité menée en 2015 par Silvio Schmed et Arthur Rüegg pointe trois grands problèmes. Premièrement, l'enveloppe du bâtiment n'est plus étanche, que ce soit le béton du sous-sol, la rampe ou les joints en néoprène de la façade vitrée. La rouille a creusé des trous dans les parties en tôle. Le revêtement des parasols en acier présente une charge toxique 250 fois trop élevée. Deuxièmement, l'infrastructure est défectueuse. Le chauffage par le sol, corrodé, ne fonctionne plus depuis 1982, la climatisation au sous-sol interdit d'y exposer des originaux. La centrale électrique se trouve également dans un état déplorable. Troisièmement, le Pavillon ne répond plus aux règles architecturales en vigueur. Le permis de construire de 1965 étant toujours valide, la restauration en profondeur peut se limiter aux deux premiers ensembles de problèmes. Des copies du mobilier en bois et des tables tronc d'arbre ont été exécutées, la table en marbre a été remplacée par un modèle de Cassina. Le Pavillon a rouvert en 2019.
